**Intervento di miglioramento
antisismico ed efficientamento
energetico Scuola Primaria di
Torrazza Coste.**

Progetto definitivo-esecutivo

Relazione generale

Comune di Torrazza Coste

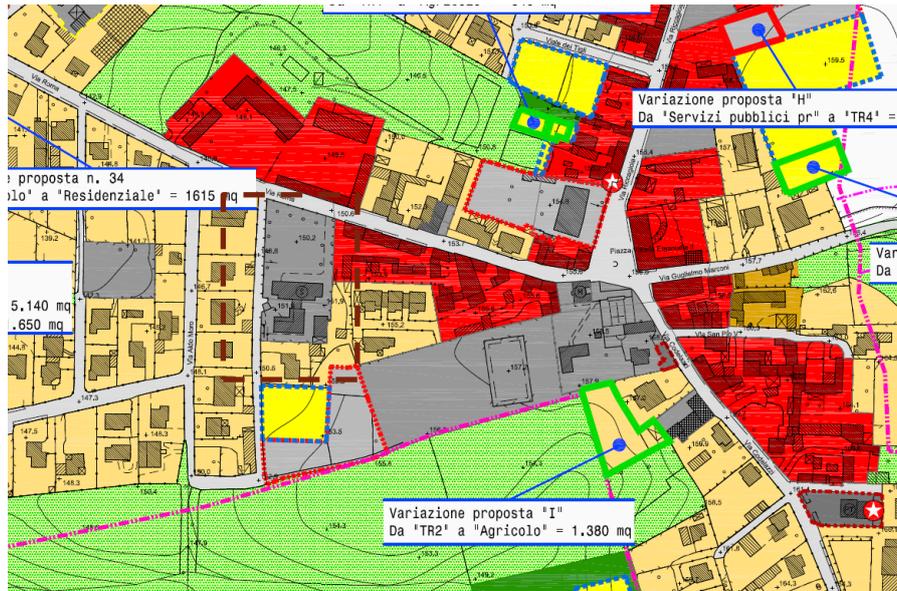
Figura 2: Estratto del PGT in cui il lotto scolastico appare di colorazione grigia ovvero colore corrispondente ai servizi

Da un'analisi delle tavole del PGT (figura 4) viene individuato il Vincolo insistente sull'edificio oggetto di intervento ovvero: l'Art.12 del Dlgs. 42/2004 che richiede una particolare attenzione progettuale nei confronti dell'edificio e la richiesta di autorizzazione alla Soprintendenza del progetto.

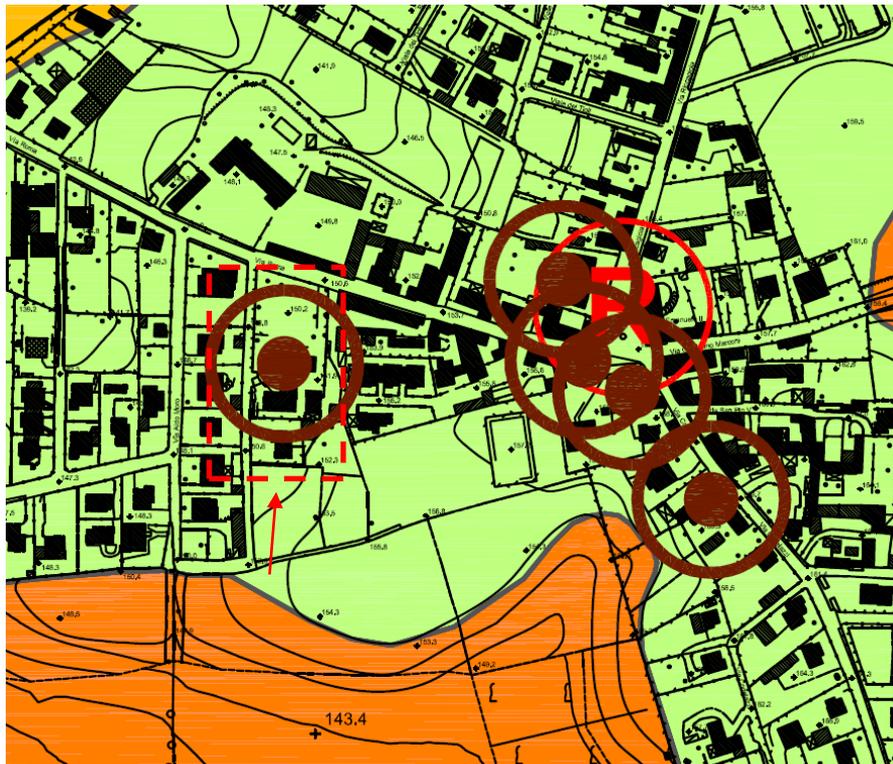
Figura 3: Estratto del PGT in cui viene individuato il Vincolo secondo art.12 Dlgs. 42/2004 grazie ai cerchi concentrici.

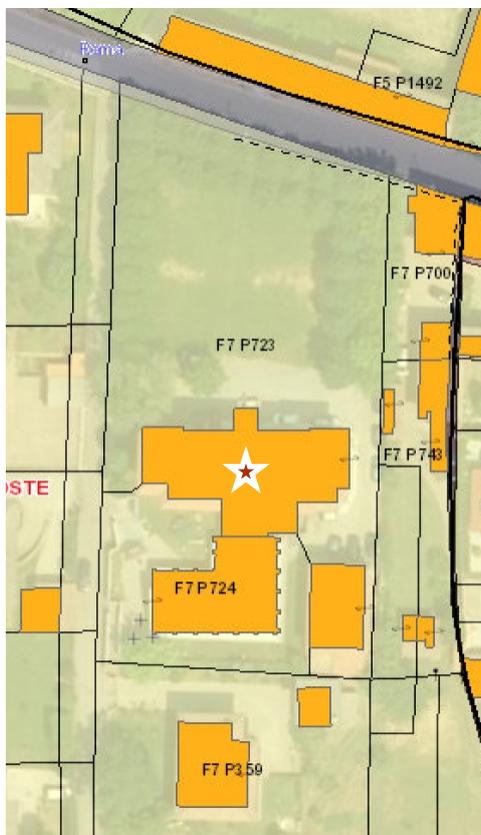
Figura 4: Estratto catastale del lotto della scuola, l'edificio è indicato con una stella

Il lotto della scuola situato in via Roma n°45 a Torrazza Coste fa parte dell'Istituto Comprensivo di Casteggio. Il lotto comprende in esso tre edifici oltre ad un ampio giardino sul lato nord anche un parco giochi sul lato sud.

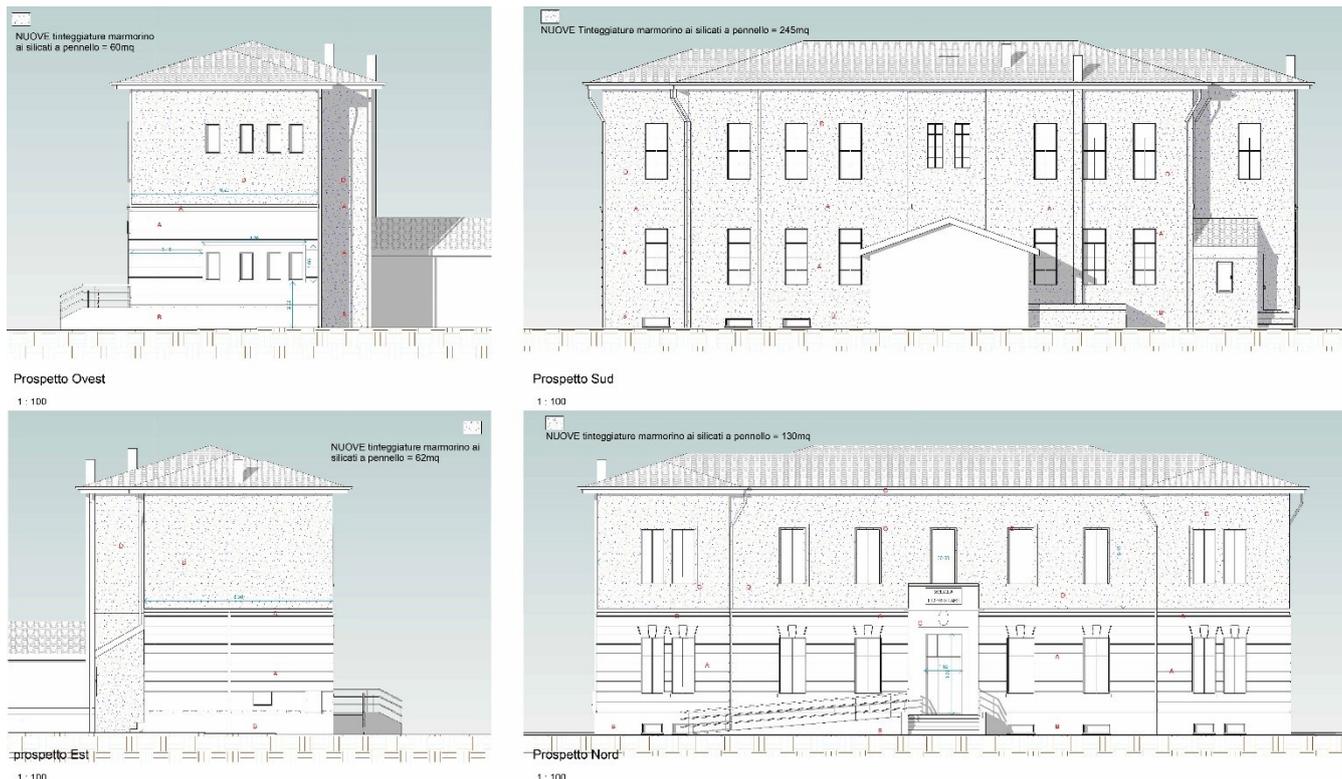
Figura 5: Prospetti di progetto dove è indicata l'area da tinteggiare e la colorazione

La tinteggiatura della zona ad intonaco piano sovrastante è invece inclusa nel presente progetto ed avverrà con tecniche e colorazioni approvate dalla Soprintendenza e compatibili con l'esistente. Sebbene l'autorizzazione della Soprintendenza sia stata richiesta per la totalità delle facciate, si include nel presente appalto solo la tinteggiatura della facciata nord.

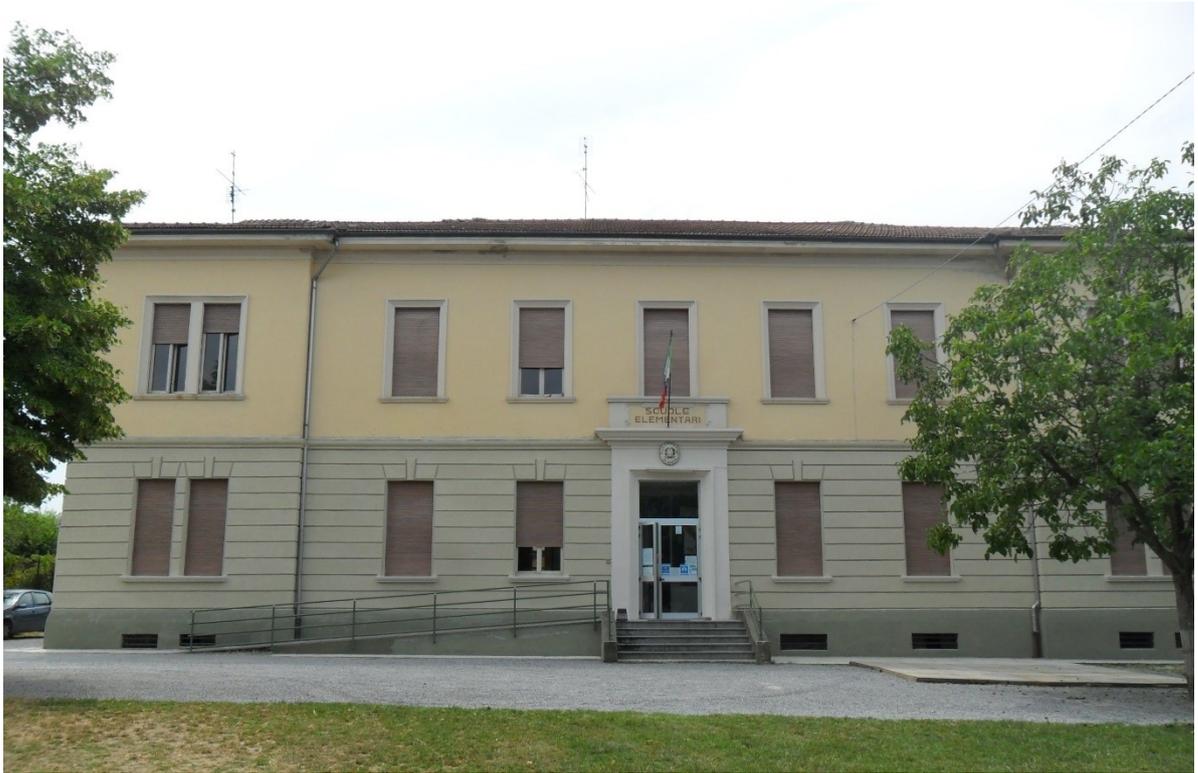
Figura 6: il Prospetto nord

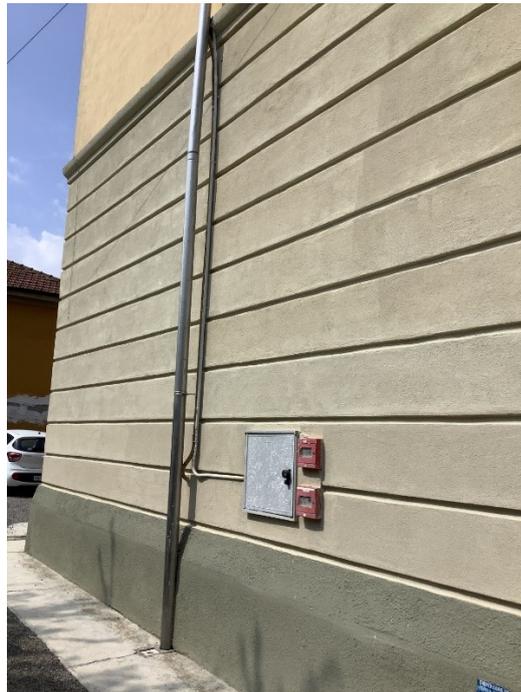
Figura 7: Prospetto est

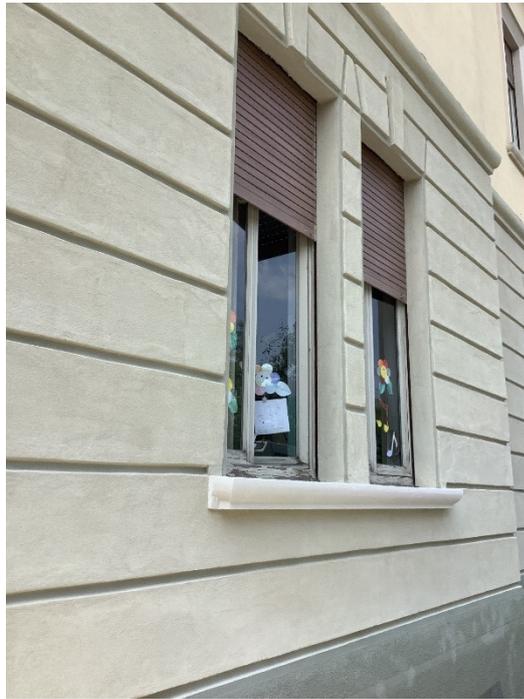
Figura 8: Dettaglio prospetto nord

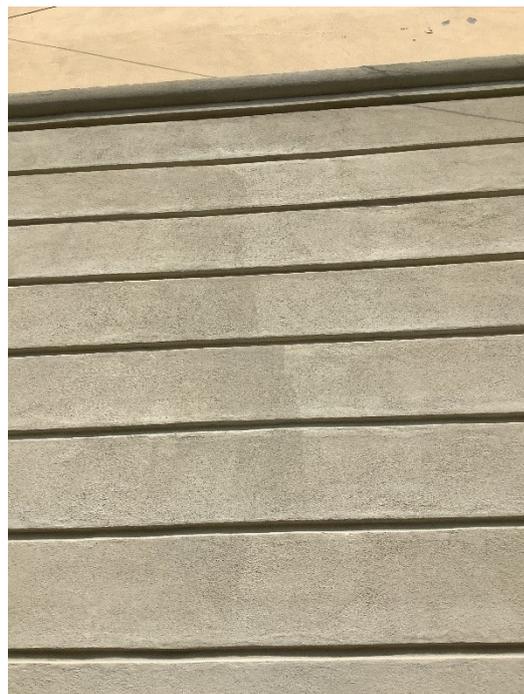
Figura 9: la colorazione scelta per il bugnato cementizio corrisponde alla lettera "A" nelle tavole grafiche

Verranno utilizzati i medesimi materiali (marmorino ai silicati steso con pennello) utilizzati con la tinteggiatura del bugnato cementizio in corrispondenza del piano terra per creare un dialogo omogeneo tra le parti;

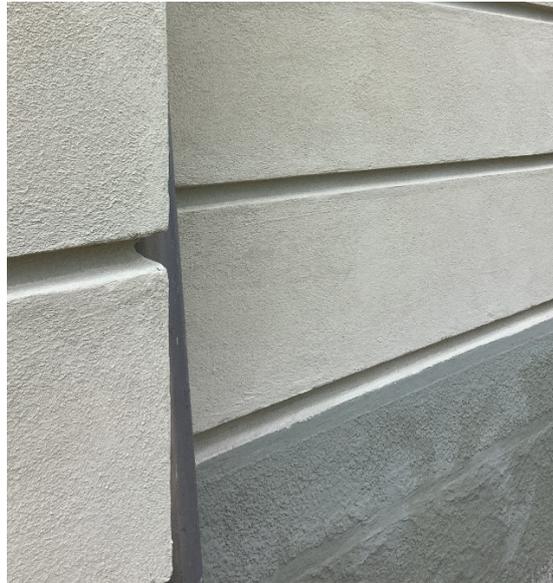
Figura 10: la colorazione scelta per la zoccolatura corrisponde alla lettera "B" nelle tavole grafiche.

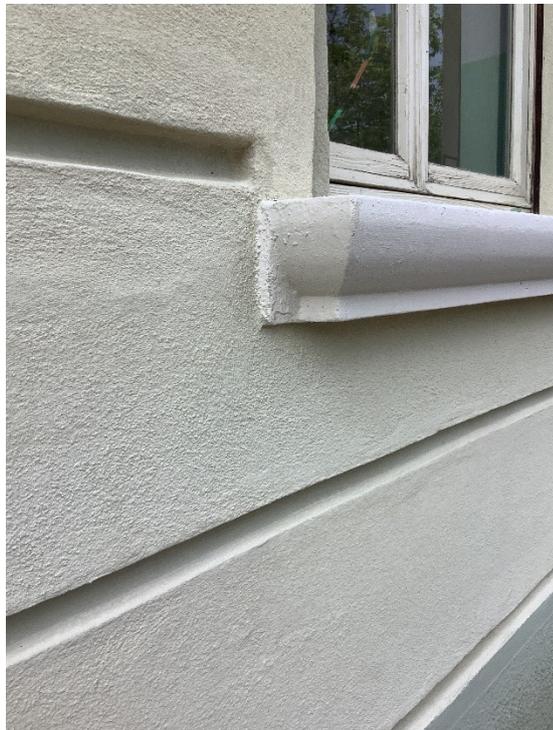
Figura 11: la colorazione scelta per i davanzali corrisponde alla lettera "C" nelle tavole grafiche.

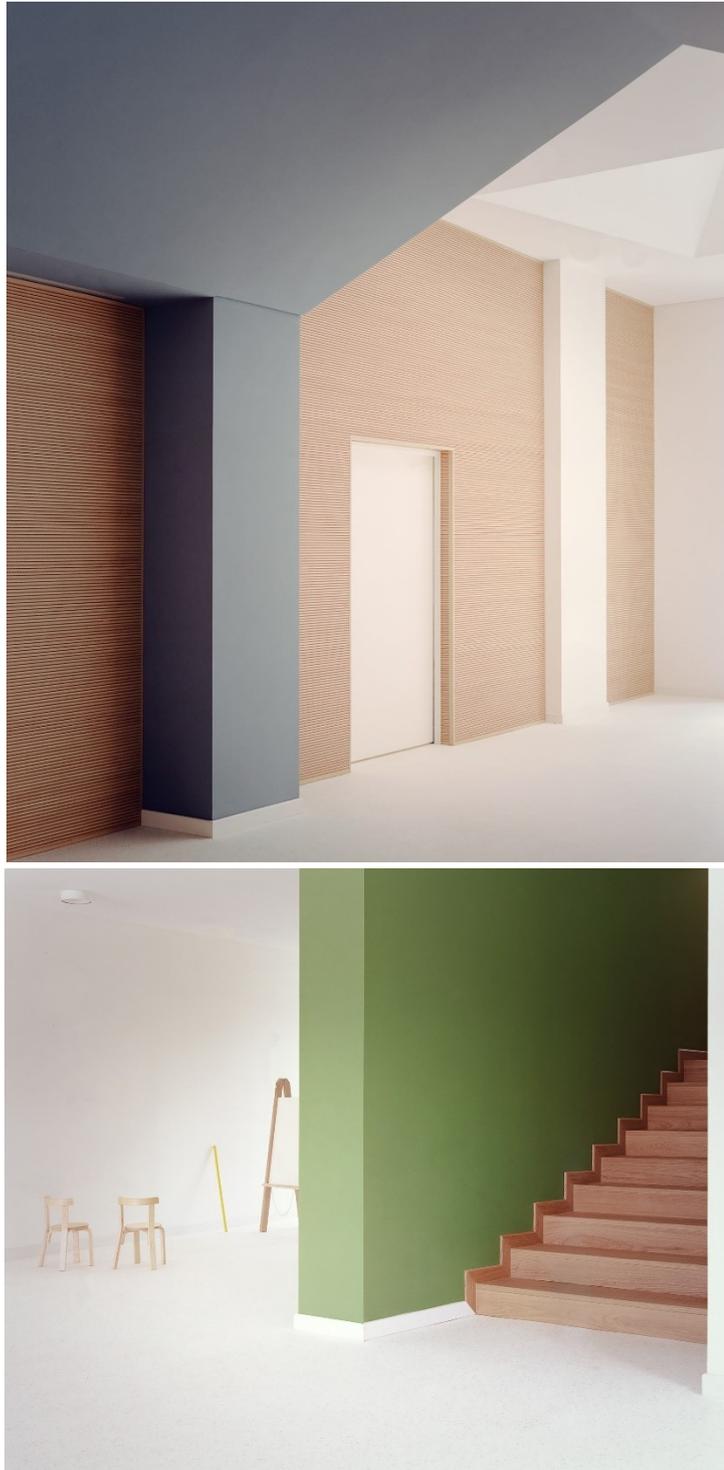
Figura 12: riferimento progettuale per la tinteggiatura degli spazi interni

3. Il progetto coinvolge anche gli spazi interni nella tinteggiatura di aule e corridoi. I colori, da concordare con la Soprintendenza, includeranno superfici bianche alternate a pareti o aree colorate con tinte pastello, così da creare un ambiente luminoso e giocoso. Il presente appalto include tuttavia solo la tinteggiatura dei locali dei servizi igienici.

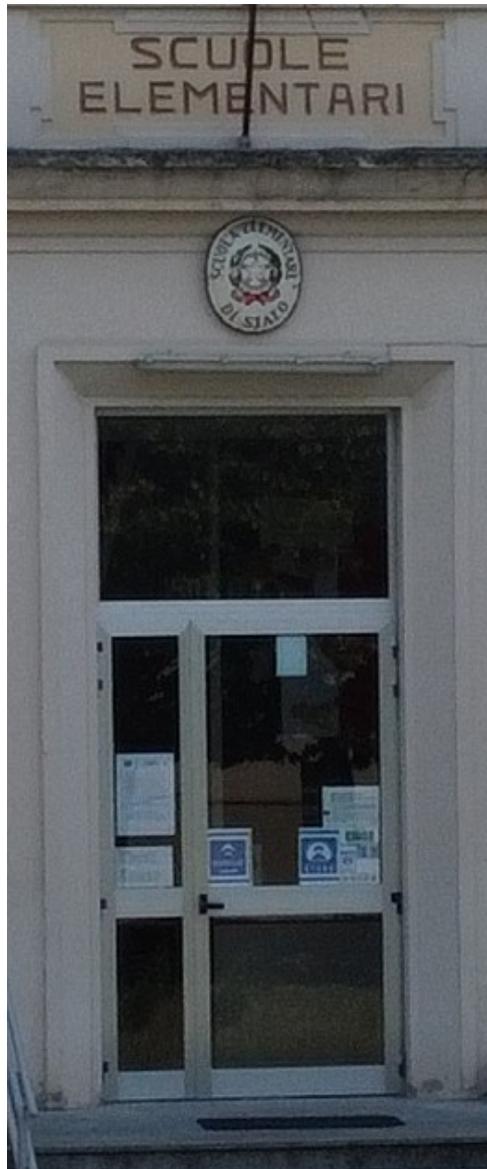
Figura 13: la porta esistente di ingresso alla scuola.

Le due porte in alluminio (quella del prospetto principale e quella di servizio sul retro) saranno da ritinteggiare della medesima colorazione dei serramenti lignei restaurati.
